# Diffizile Restaurierungsarbeiten

Seit mehreren Wochen läuft die Aussensanierung der Kirche Leuggern, im Herbst 2019 soll sie fertig sein. Besonders spannend sind aktuell die Arbeiten der Spezialisten, die die grossen Fenster im Schiff der Kirche sanieren.

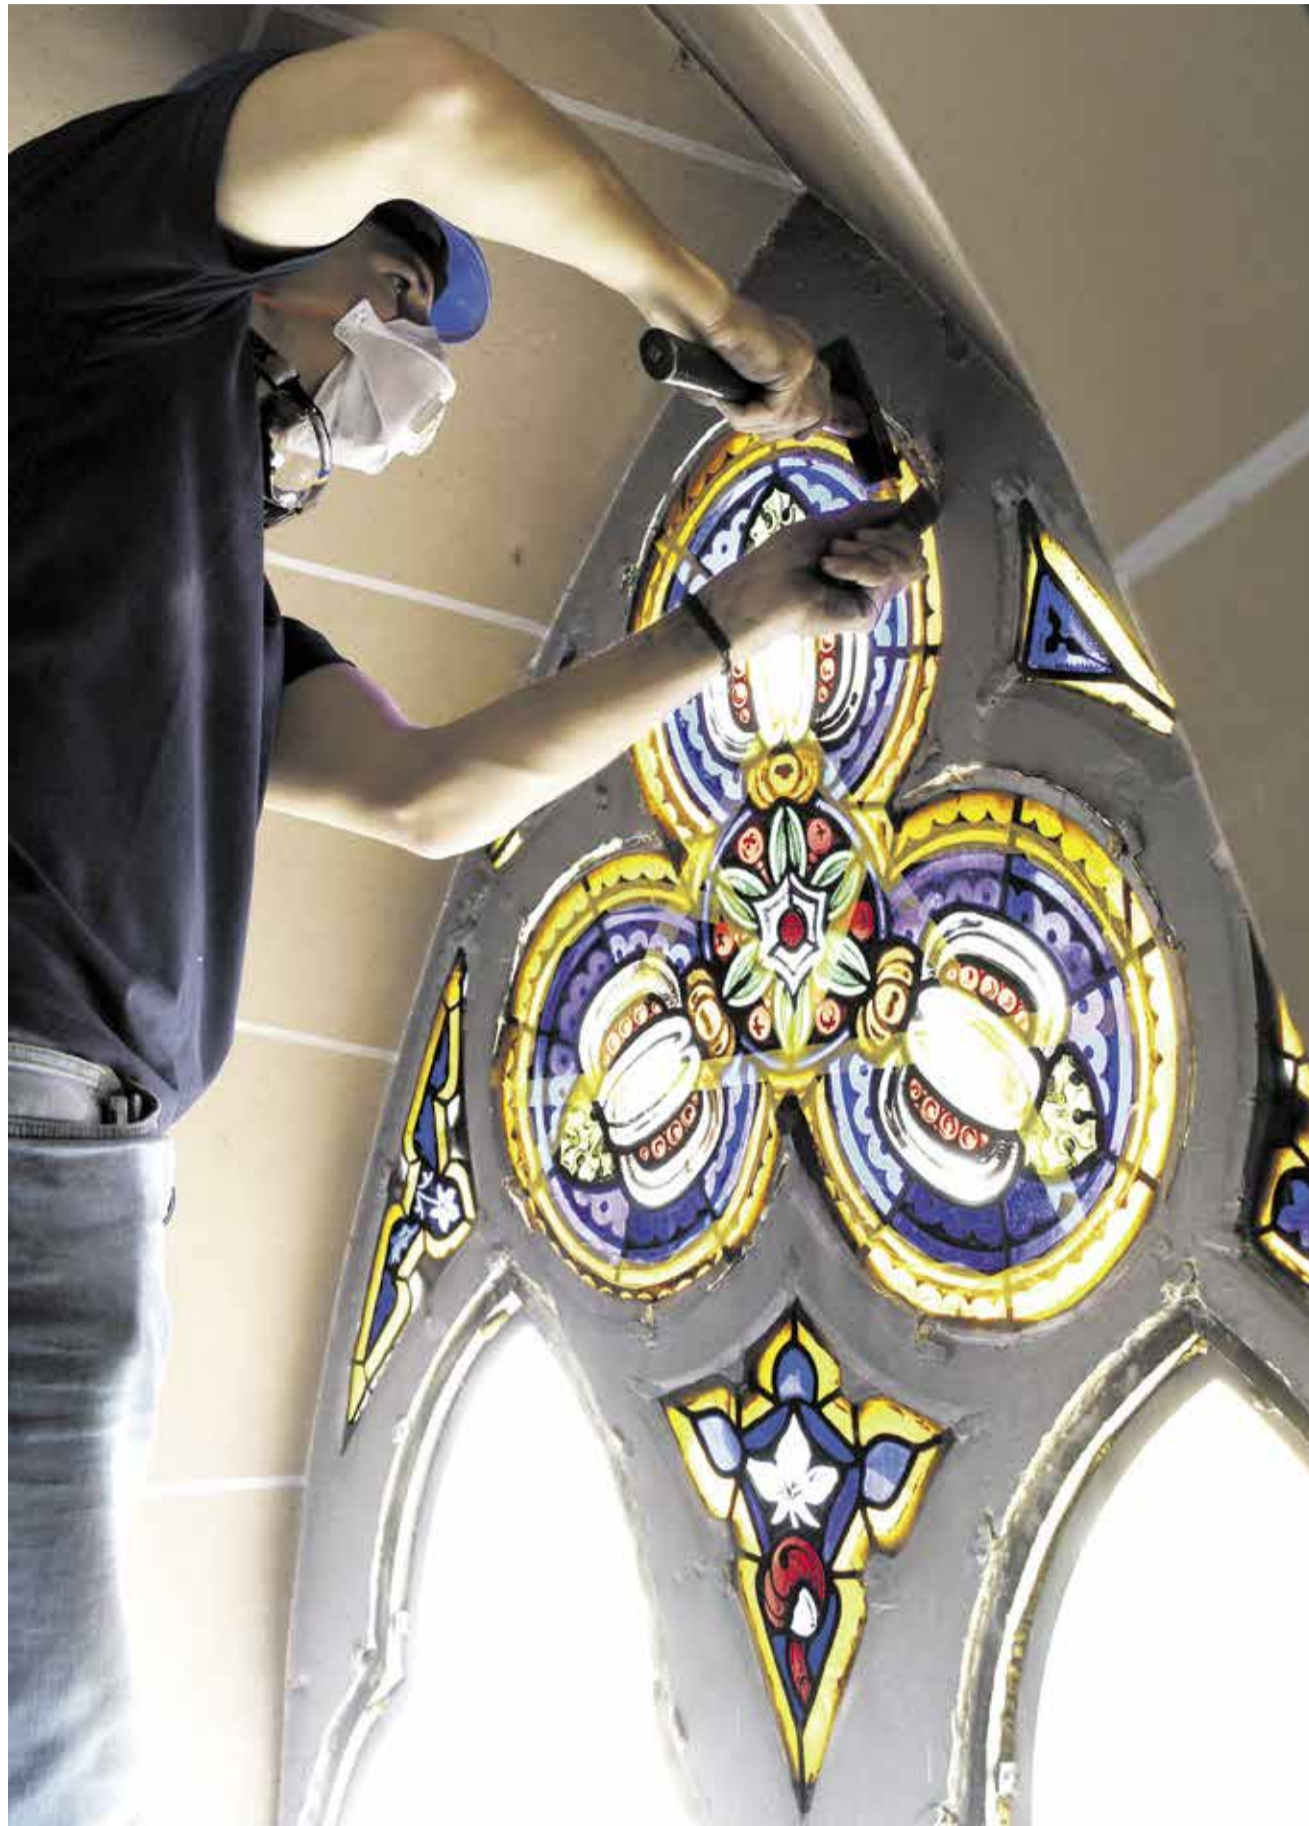
Mit feinem Aushauwerkzeug löst Patrick Scholz eine Rosette mit drei Pässen aus einem der Fenster im Schiff der Kirche Leuggern.

Die Rosette ist ein Teil einer aufwendig gemachten Bleiverglasung in den grossen Fenstern im Schiff. Diese Bleiverglasung sitzt seit der Sanierung von 1967 grösstenteils nicht mehr direkt in den Seiten- und Mittelgewänden aus Sandstein, sondern im Falz eines seinerzeit eingebauten Metallrahmens. Die Rosette allerdings, um bei diesem Beispiel zu bleiben, ist mit Klammern an der Innenseite des Masswerks aus Sandstein befestigt und ist dazu ergänzend mit einem Leinöl-Kitt «angeklebt» worden. Unter anderem dieser inzwischen brüchig gewordene Kitt ist es, den Patrick Scholz mit seinem Aushau-Werkzeug – vor allem Stechbeitel, Hämmerchen und Messer – vorsichtig lockern muss, sodass sich die Rosette widerstandslos aus dem «Rahmen» lösen lässt.

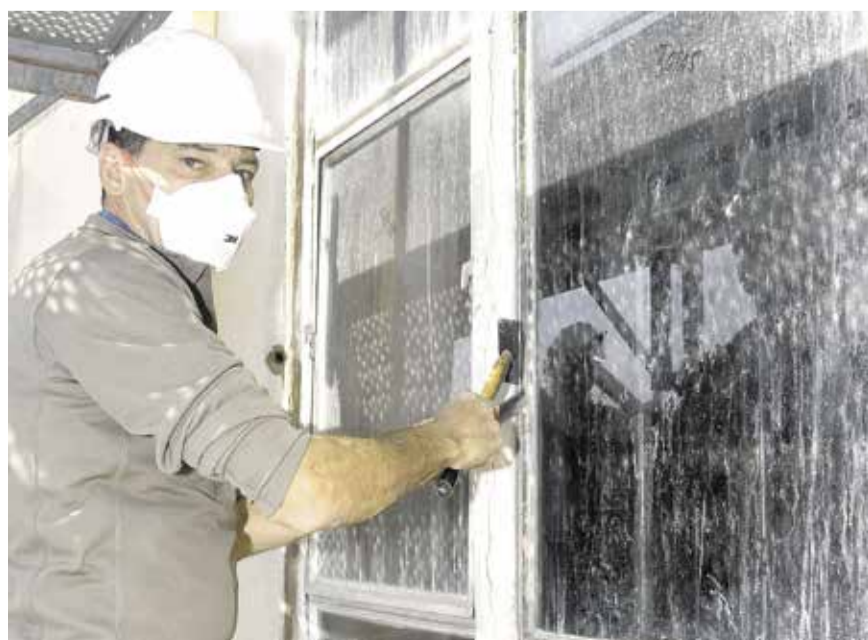
Dieter Scholz, der Vater von Patrick Scholz, löst den brüchigen Leinöl-Kitt aus dem Metallgerüst der Leuggerner Kirchenfenster.

Die restaurierten Bleiverglasungen werden nach vollendeter Arbeit wieder auf die Baustelle gebracht. Dort werden die Metallrahmen in der Zwischenzeit von jeglichen alten Kittresten befreit. So können die Bleiverglasungen dann wieder in ihren Rahmen gesetzt, mit Klammern befestigt und mit neuem Leinöl-Kitt überzogen werden. Dieser Leinöl-Kitt wird direkt vor Ort hergestellt, mit Hilfe eines Kompressors und den dazugehörigen Leinöl-Patronen. Bevor der

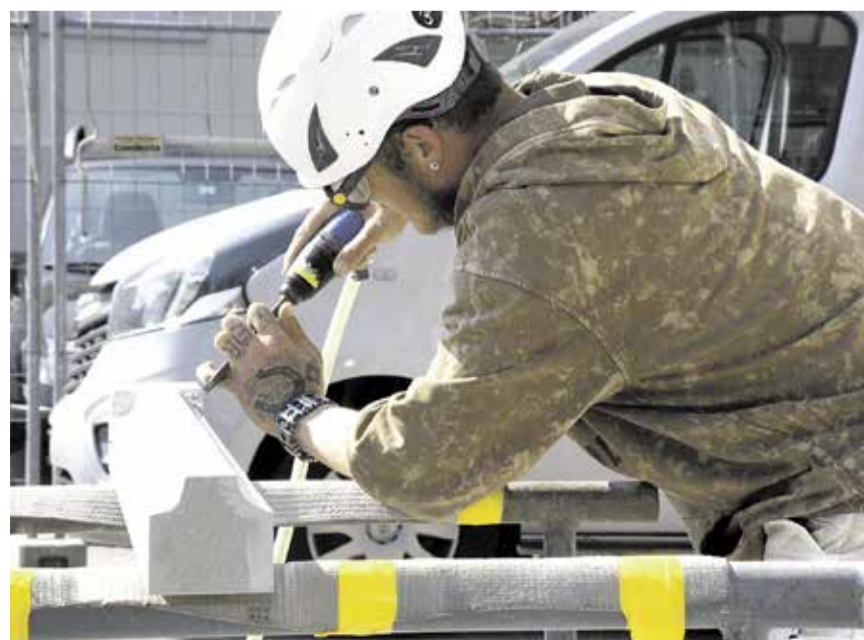
Steinmetz Torsten Isecke bearbeitet einen der Sockel, der neu in eines der Mittelgewände der Kirchenfenster eingesetzt werden soll.

Wie Leander Egger erklärt, sind vom Steinaustausch vor allem die Mittelgewände der Fenster betroffen. Dort werden die für ihn arbeitenden Steinmetze Manuel Weisslein und Torsten Isecke tiefe Eingriffe vornehmen und ganze Teilstücke der Gewände komplett ersetzen müssen.

Die heute im Fenster stehenden Sandsteine kommen aus Oberhofen und werden neu durch einen Bolliger Sandstein aus der oberen Zürichsee-Region ersetzt. Dazu werden die Gewände und Mittelrippen in der Steinbauhütte in Baden vorgeschritten und dann in Leuggern final behauen mit einem kleinen Pressluft-Hämmerchen. Die unterschiedliche Farbe der Sandsteine spielt laut Leander Egger keine Rolle. Denn im Fall Leuggern handelt es sich nicht um steinsichtige Fenster. Das heisst, der Sandstein wird nach Vollendung der Arbeiten nicht mehr zu sehen sein und mit einer einheitlichen Farbe überstrichen. Das bringt den Vorteil mit sich, dass der Sandstein langfristig vor Witterung geschützt wird und alle Fenster identisch aussehen.
